Rapport

Aanvullend onderzoek naar de functionaliteit van Eshagum daken in de praktijk

Opdrachtnr.: 14-B-0584 Ref.: NAH/JB

Project : aanvullend duurzaamheidsonderzoek
Eshagum daken in de praktijk

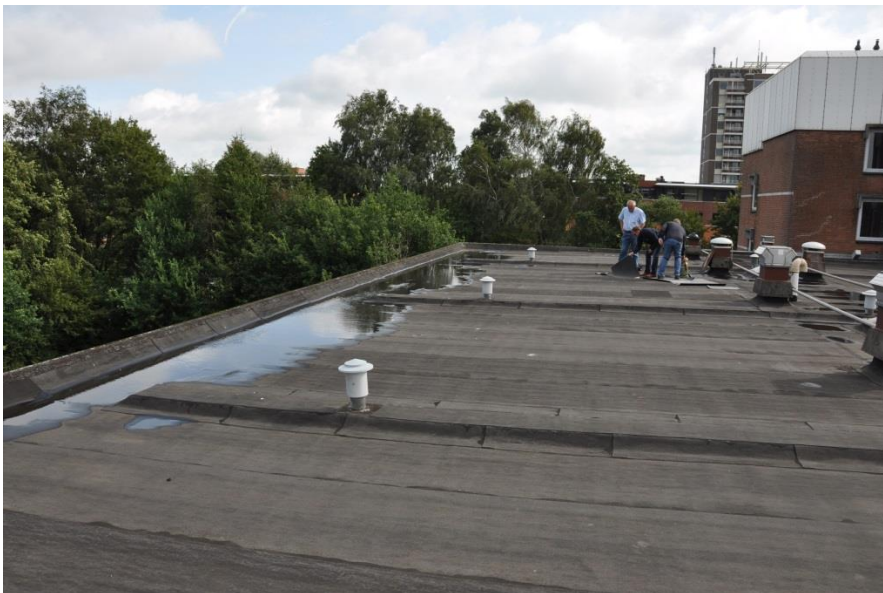
Afbeelding 1

Project 1 - Postiljon Hotel te Haren, gebouw B (1982)

Plasvorming bij de dakranden, een veel voorkomend verschijnsel

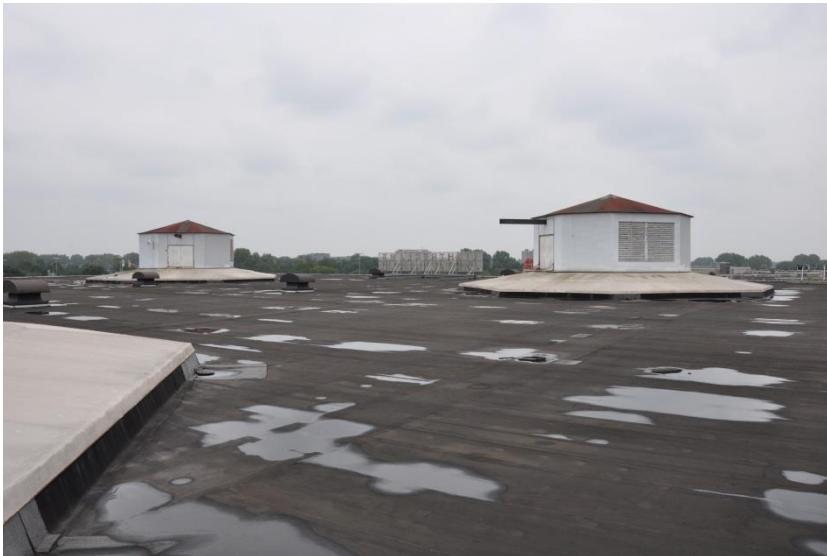
Afbeelding 2

Project 7 - Martinihal Groningen (grote hal, 1981)

Nog in hele goede conditie
